Zusammenfassung

Martin Fischer, Evelyne Smit, Patrick Smit, Ulf Weidle und Luc Wullschleger erkundeten am Samstag, 14. Mai 2022 bei schönstem Wetter die gesamte Bahnstrecke zwischen Oberwald und Realp. Hierbei haben sie ihre Schneeschuhe einzig «Spazieren geführt».

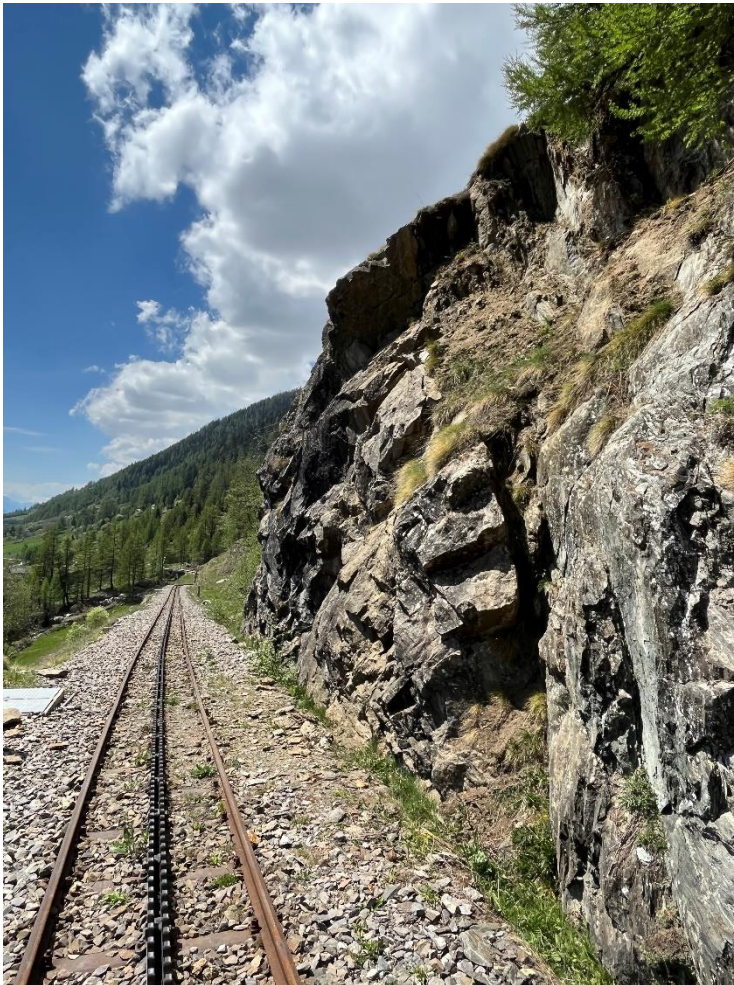
Bahnstrecke zwischen Räterisbachbrücke und Lammenviadukt. Die Wassergräben sind mit Vegetation und Felsmaterial verfüllt. An den Felsflanken finden sich stellenweise lose Felsplatten.

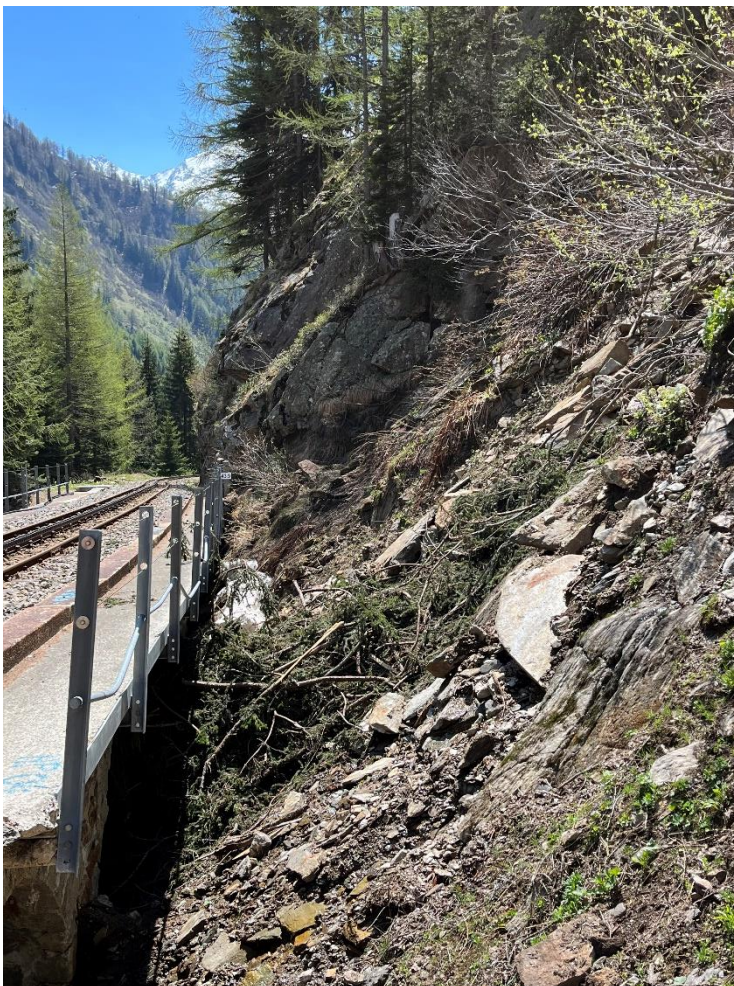
Felsrutsch oberhalb des Lehnenviadukts Eischflü.
Unterhalb und oberhalb der Strassenbrücke vor dem Strassentunnel befindet sich noch viel loses Material.
Foto: Patrick Smit.

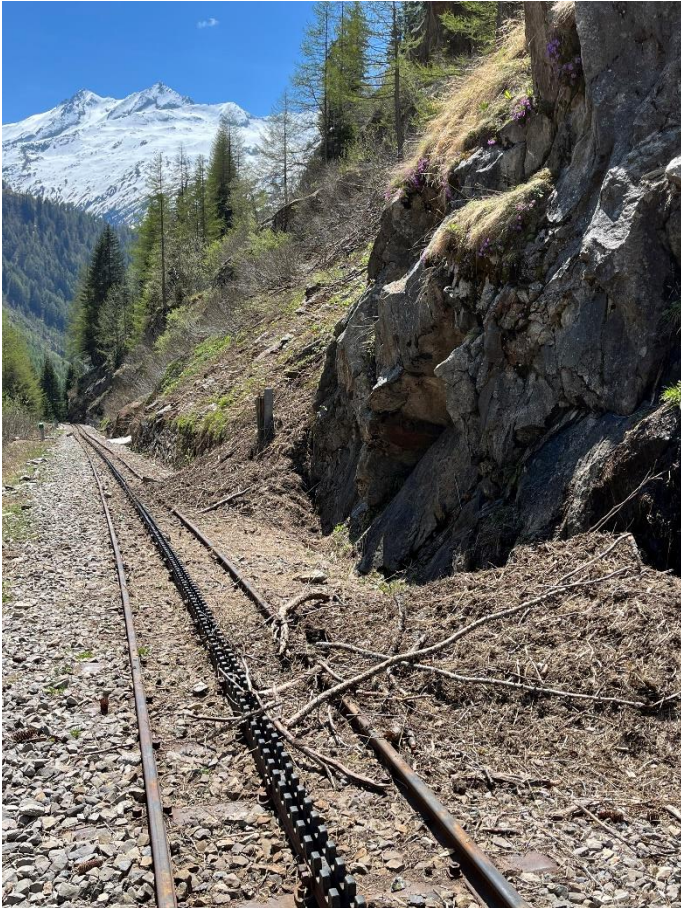
Zwischen dem Lehnenviadukt Eischflüe und dem Rottenviadukt finden sich auf dem Bahnkörper Fels- und Vegetationsmaterial. Sowohl der Oberbau als auch die Wassergräben sind in diesem Streckenabschnitt zu räumen.

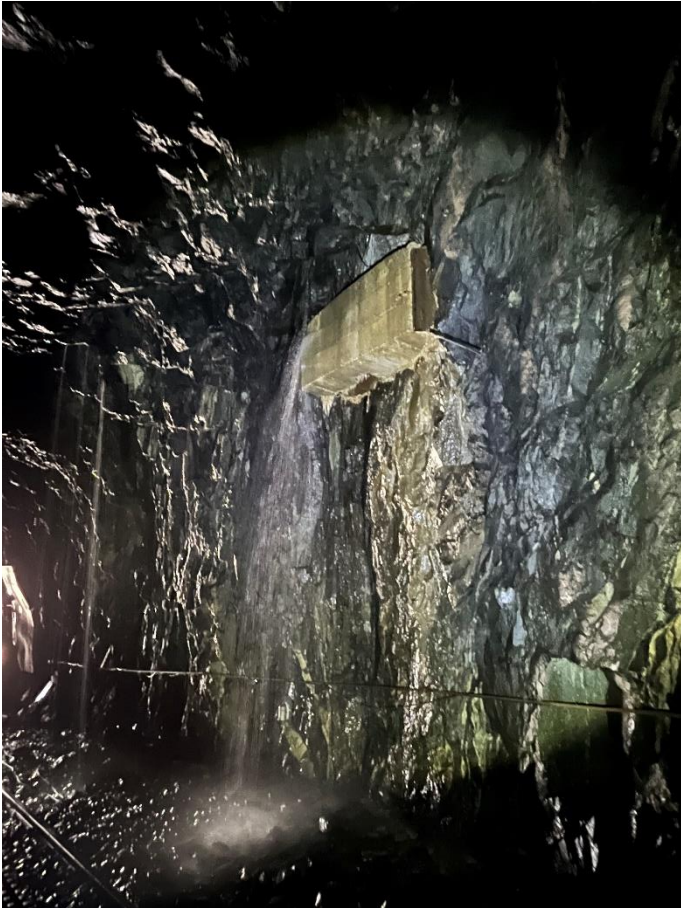
Im talseitigen Portalbereich des Kehrtunnels dringt viel Bergwasser in den Tunnel ein. Auffallend ist, dass die Tunnelwände im gesamten Kehrtunnel sehr sauber sind. Dies ist ein Indiz, dass während den Wintermonaten viel Bergwasser im gesamten Tunnel eingedrungen ist.

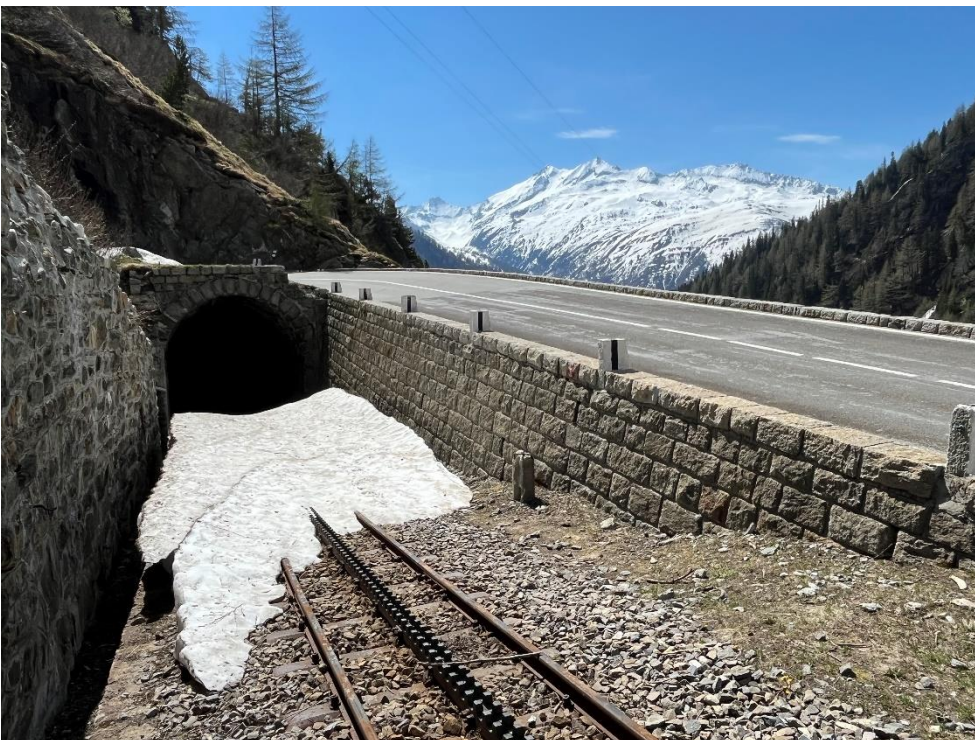
Der «übliche» Schneehaufen beim bergseitigen Portal des Scheiteltunnels wird in den nächsten 2 Wochen so weit schmelzen, dass der Rest entweder von Hand oder mit der Anbaufräse der HGM 51 geräumt werden kann.

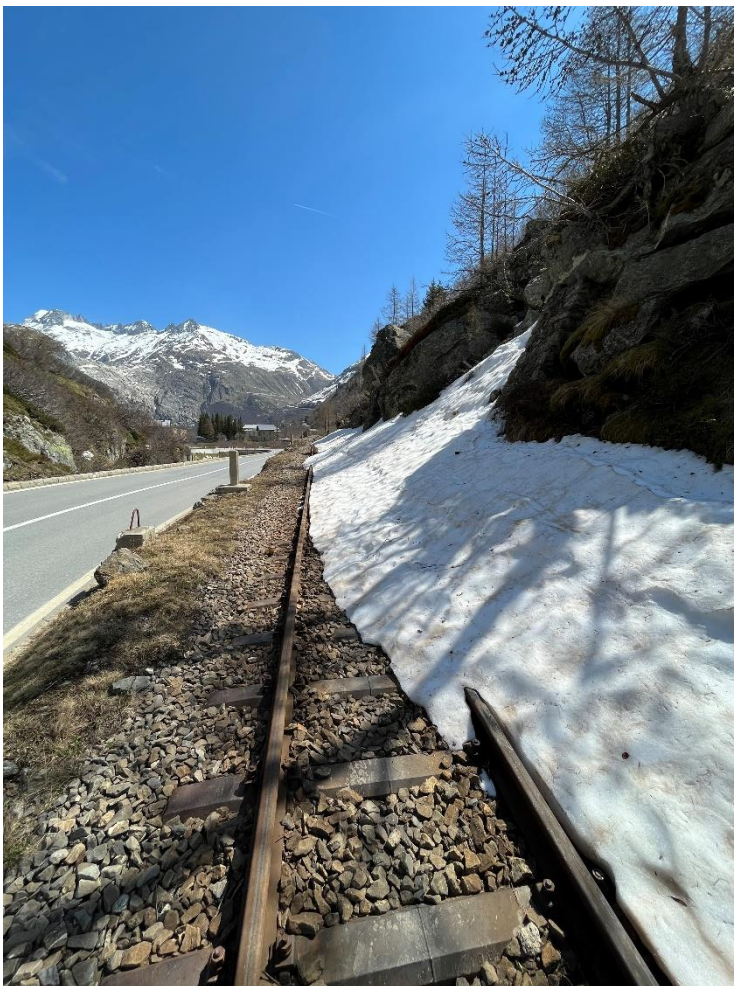
Dieser Schneewall auf dem Oberbau zwischen Bahnübergang Rotten und Remise Gletsch wird in den nächsten zwei Wochen weiter wegschmelzen, so dass der Restschnee von Hand oder mit der Anbaufräse der HGm 51 geräumt werden kann.
Foto: Patrick Smit.

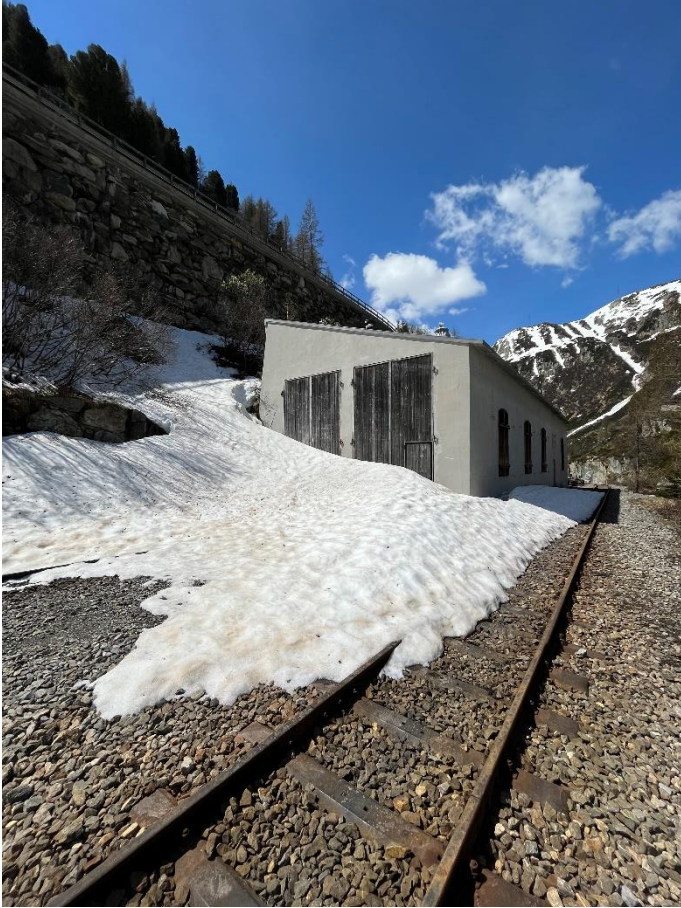
2018 waren die Tore der Remise Gletsch wegen den Schneeverwehungen und der Dachwächte kaum sichtbar. Auch hier wird die «beste Schneeräumerin» – die Sonne – den Schneewall weiter schmelzen lassen. Der Restschnee kann wiederum von Hand oder mit der YANMAR Fräse geräumt werden.

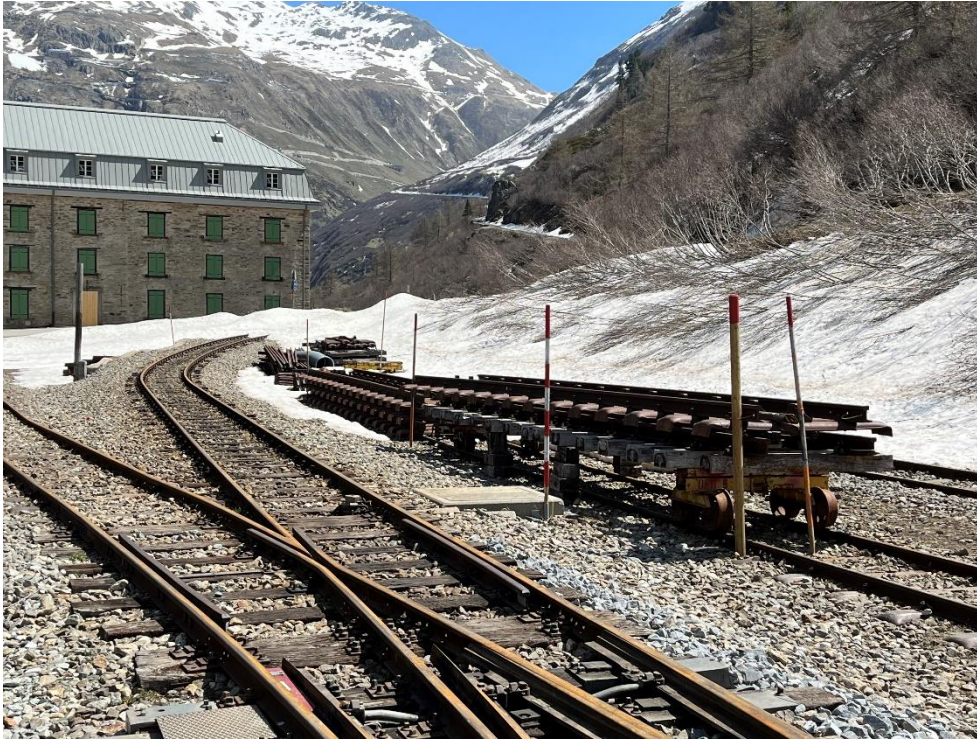
Die Zahnstangeneinfahrt Blauhaus im Stumpen 21 des Bahnhofs Gletsch. Im Rahmen des Totalumbaus und der Sanierung des Viadukts Wyssgand wurde die Zahnstangeneinfahrt im Oktober 2021 ausgebaut.

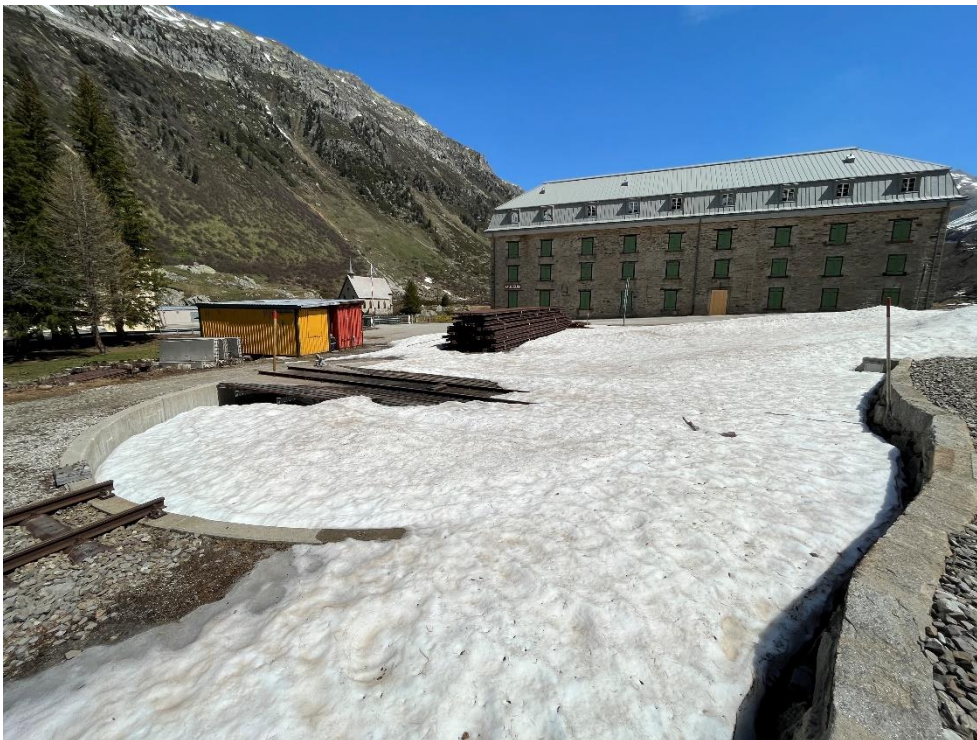
Die Drehscheibe des Bahnhofs Gletsch ist nur noch teilweise mit Schnee verfüllt. Da die Drehscheibe während der Schneeräumung und Auswinterung nicht benötigt wird, muss die Drehscheibe nicht ausgeräumt werden. Das soll der Sonne überlassen werden.

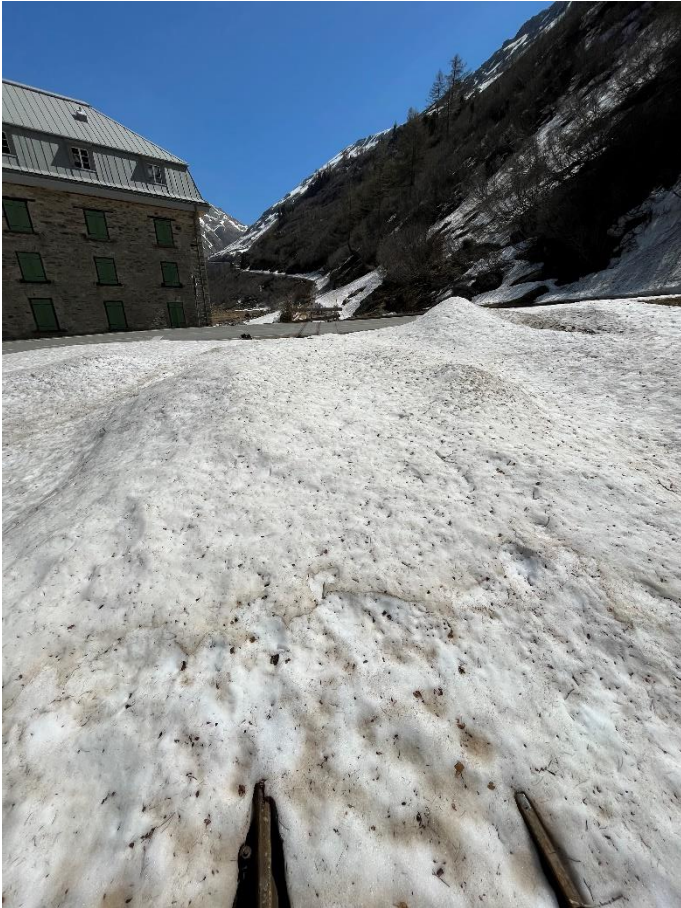
Der ca. 1.5 m hohe kurze Schneewall vor dem Bahnübergang Blauhaus.
Foto: Patrick Smit.

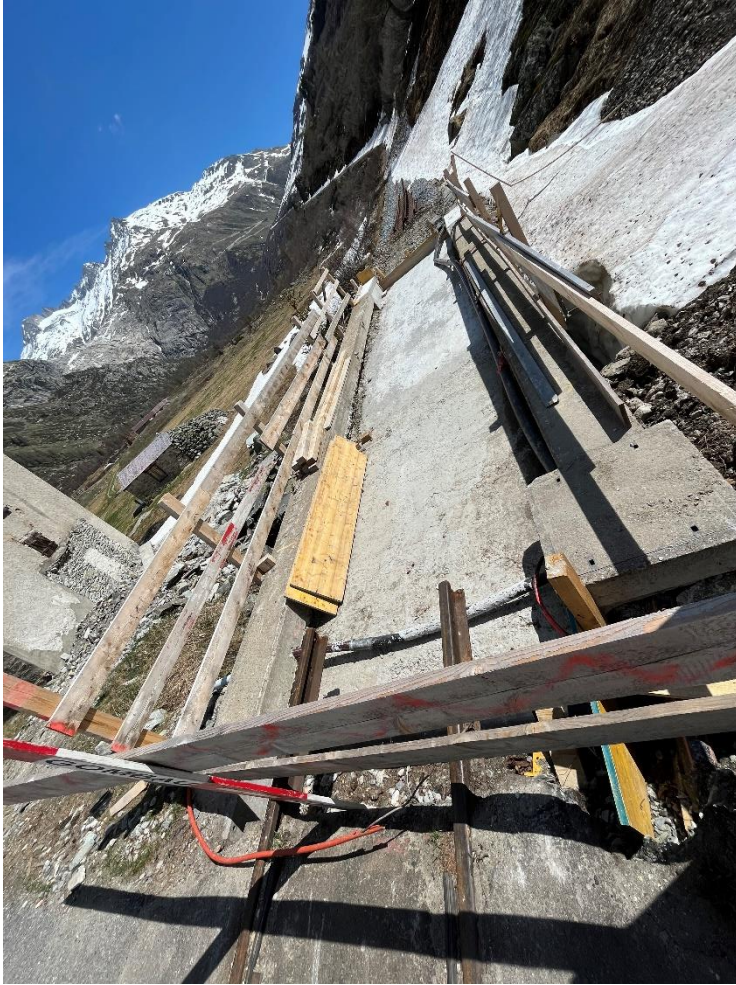
Da die Sanierungsarbeiten am Viadukt Wyssgand im Herbst 2021 nicht abgeschlossen wurden, klafft zurzeit eine Gleislücke zwischen Bahnübergang Blauhaus und bergseitiges Ende der Zahnstangeneinfahrt. Dieses Hindernis kann weder mit der INTRAC Schneefräse und YANMAR Fräse noch mit der Anbaufräse der HGm 51 überwunden werden.

Solange diese Lücke besteht, ist eine maschinelle Räumung zwischen Bahnübergang Blauhaus und Bahnübergang Furkastrasse nicht möglich. Zum Glück ist das Wetter (zurzeit) «auf unserer Seite». In anderen Jahren hat es hier schon ganz anders ausgesehen.

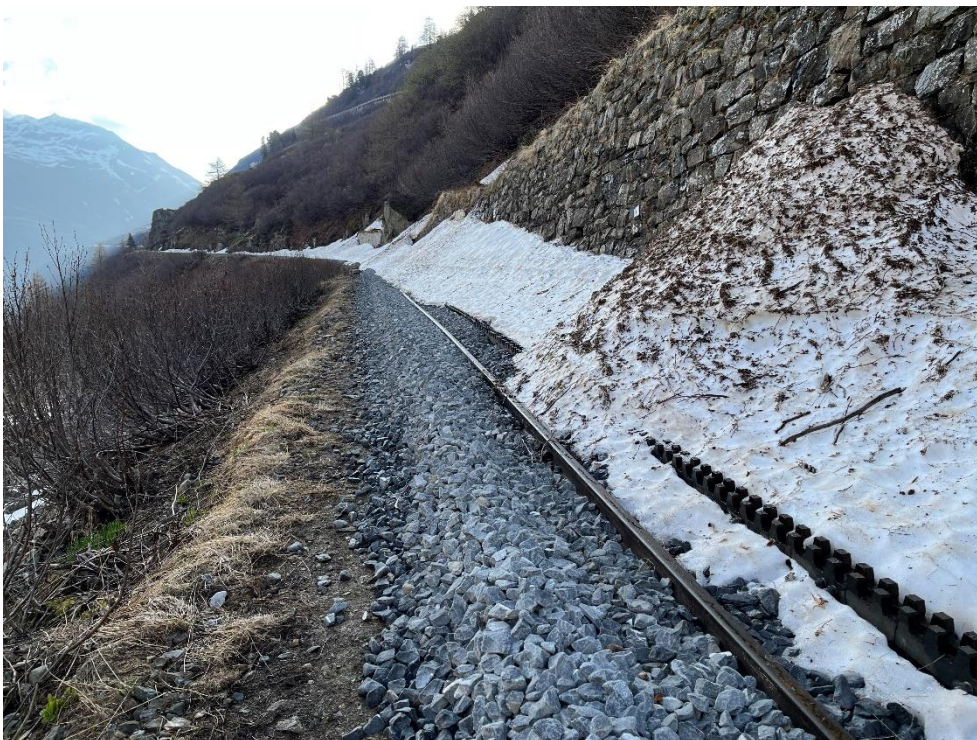
Die zum Glück geringmächtigen Schneewälle im Abschnitt des Totalumbaus vom Oktober 2021 zwischen Bahnübergang Blauhaus (km 46.2) und Kreuzung Bahngleis-Wanderweg (Km 46.8).

Bis Pfingsten muss der Schnee von Hand vom Oberbau geräumt werden. Ebenso sind die bergseitig angebrachten Versicherungspunkte freizulegen. Die Versicherungspunkte werden während den Stopfarbeiten nach Pfingsten benötigt.

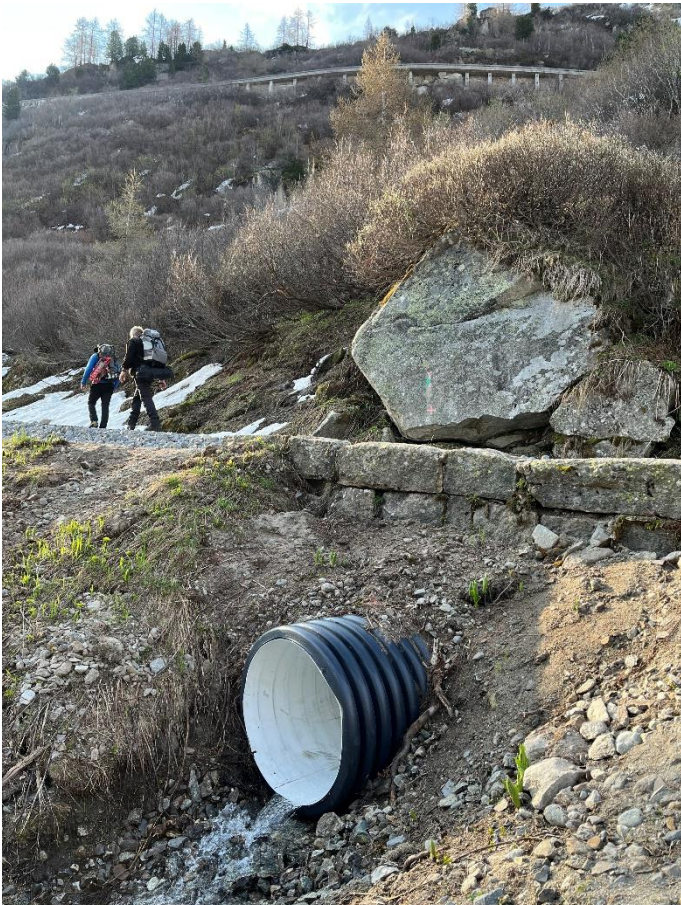
Die während des Totalumbaus vom Oktober 2021 sanierten Durchlässe führen das Schmelzwasser tadellos ab.
Foto: Patrick Smit.

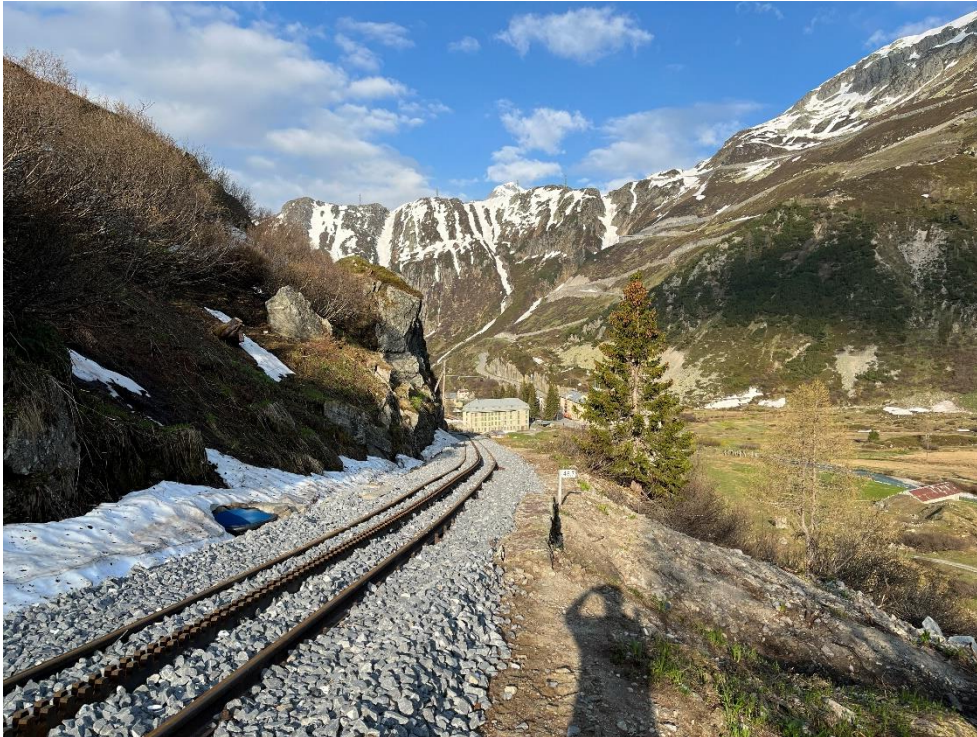
Situation bei Km 46.7. Der am Ende des Totalumbaus eingebrachte Schotter muss noch gestopft werden. Gleichzeitig muss das Gleis in die exakte Lage gebracht werden. Hierfür werden unter anderem die Versicherungspunkte benötigt.
Foto: Patrick Smit.

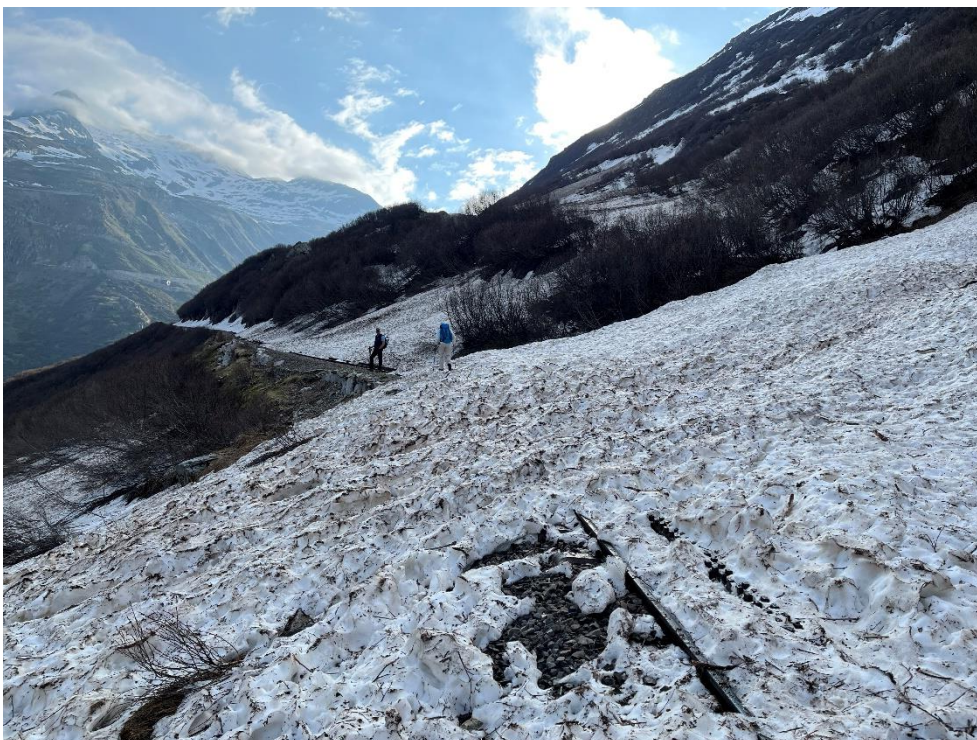
Der Rest der «üblichen» Frühjahrs-Lawine von der Gipfelregion des Bidmers kurz vor der Hilfsbrücke bei Km 47.8.
Foto: Patrick Smit.

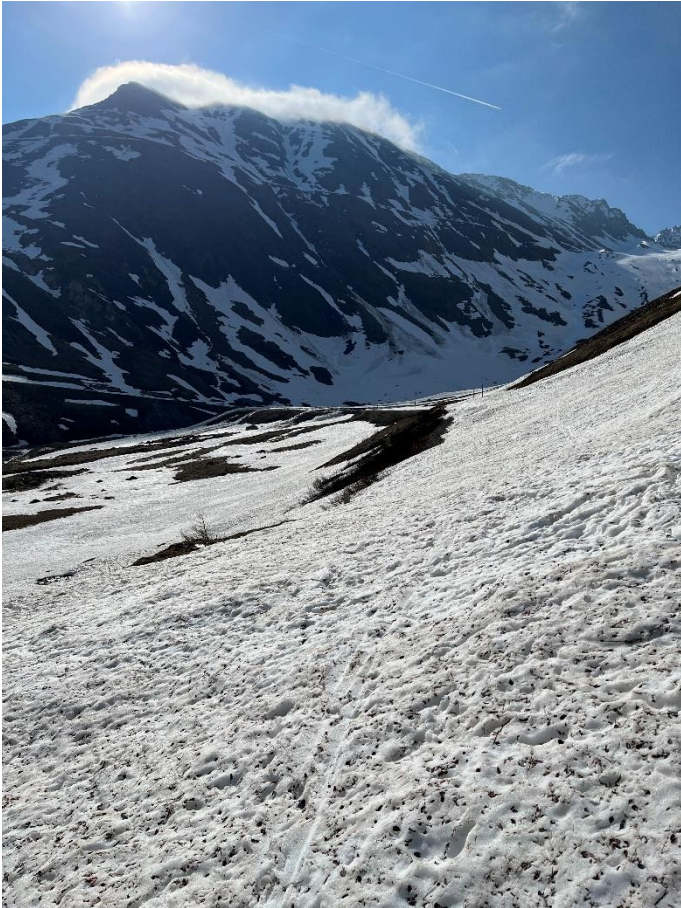
Die Schneehöhe des Lawinenkegels kurz vor der Zahnstangeneinfahrt von Muttbach-Belvédère beträgt mehr als 2 m.

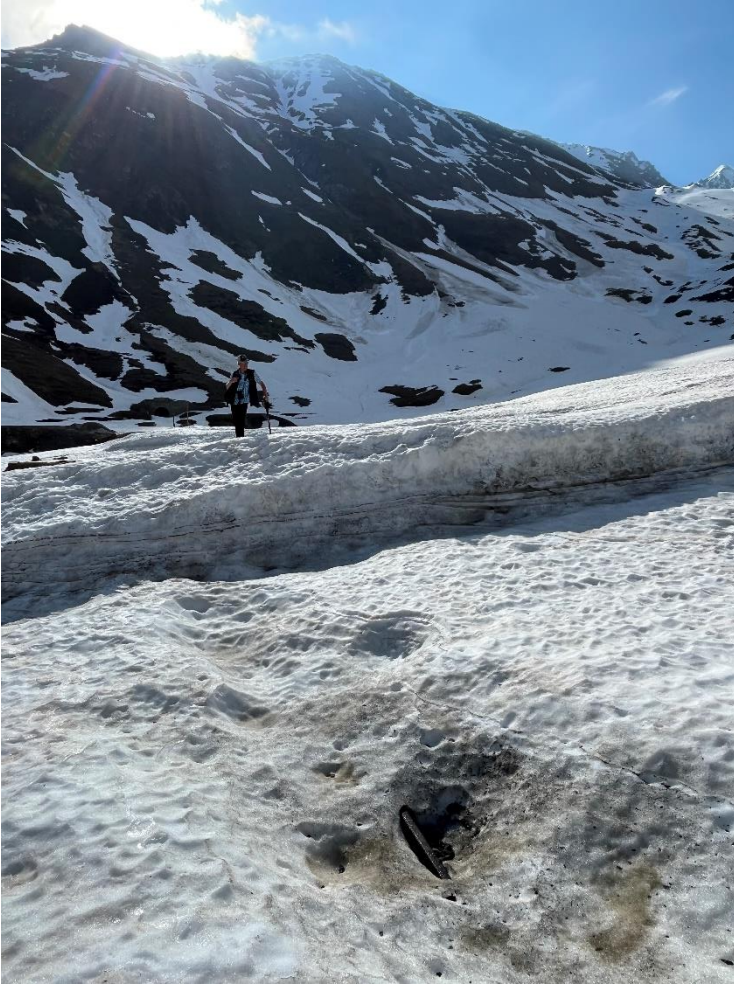
Im Bereich der talseitigen Einfahrweiche von Muttbach-Belvédère beträgt die Schneehöhe ca. 1.2 m.

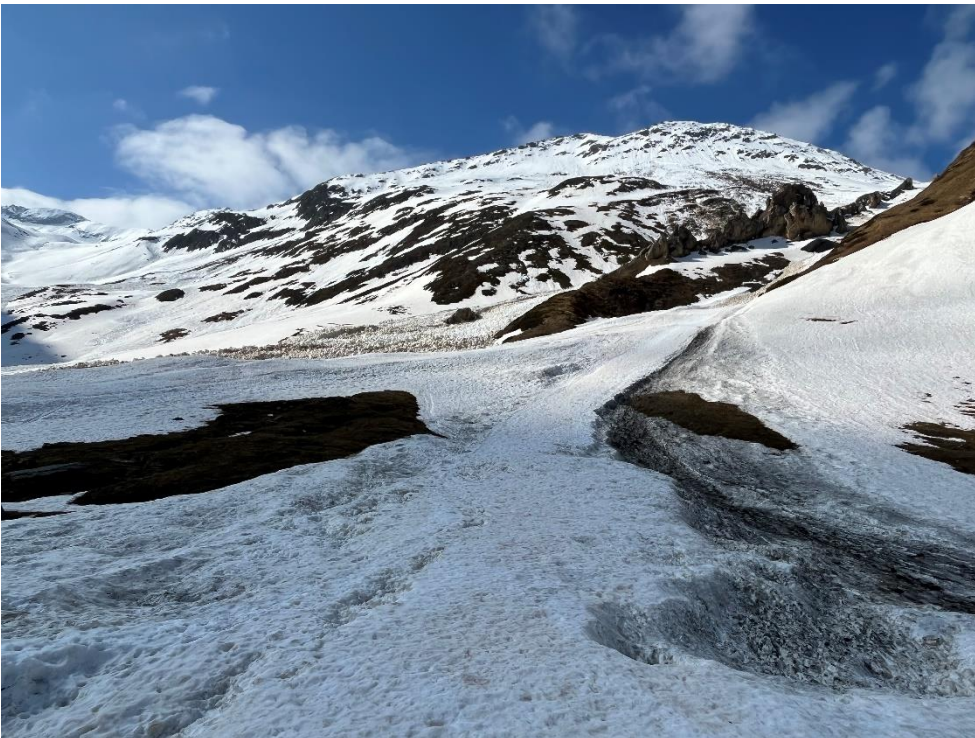
Die Wächte am Tällistock ist fast verschwunden. Die Schneedecke am darunterliegenden Steilhang ist vor nicht allzu langer Zeit niedergegangen.

2021 hat diese Lawine die Bahnanlagen von Muttbach-Belvédère erreicht und das bereits geräumte Gleis erneut bis 4 m verschüttet. Dieses Jahr wird uns dies erspart bleiben.

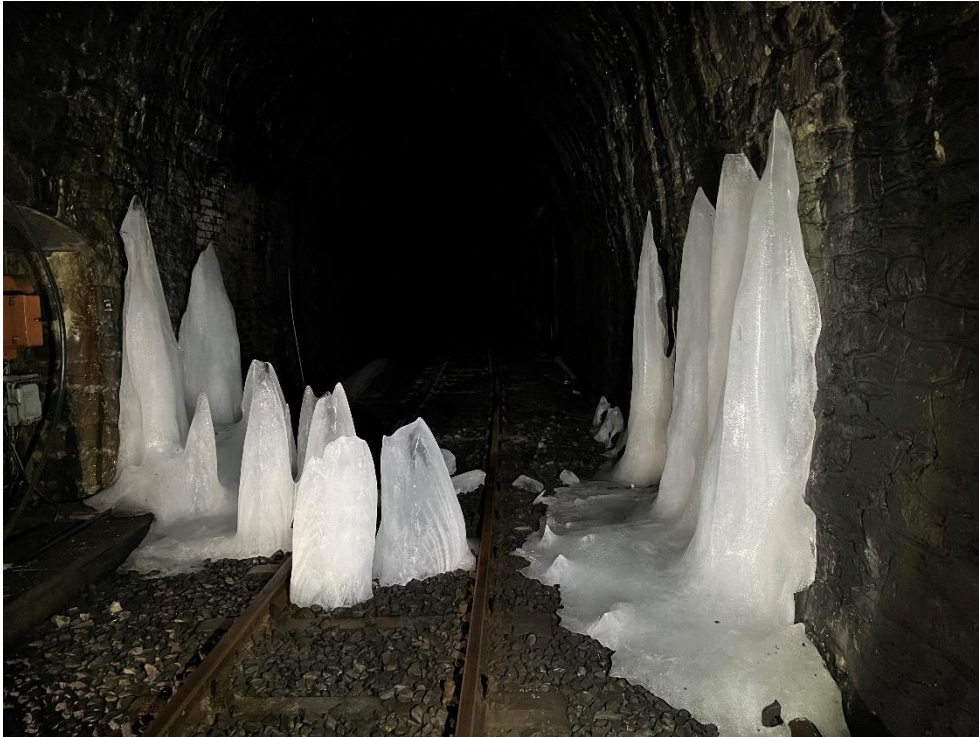
Eis-Stalagmiten im westlichen Eingangsbereich des Scheiteltunnels.

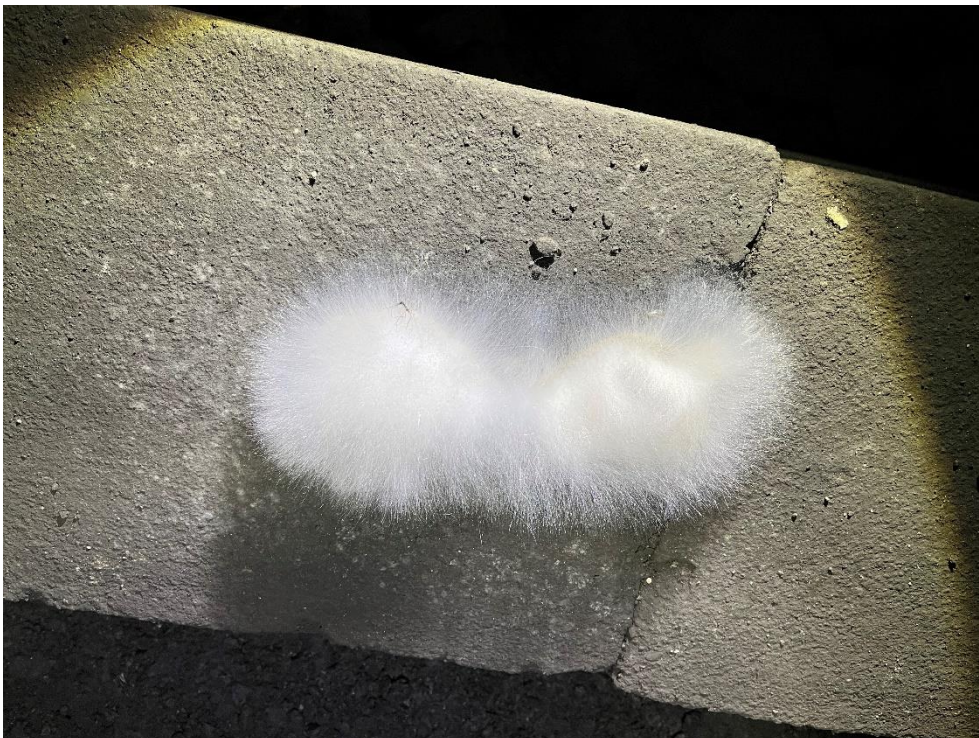
Im Stockdunklen Scheiteltunnel entdecken wir an mehreren Orten Schimmelpilze an unbehandeltem organischem Material (z.B. Splitter von Bauholz).

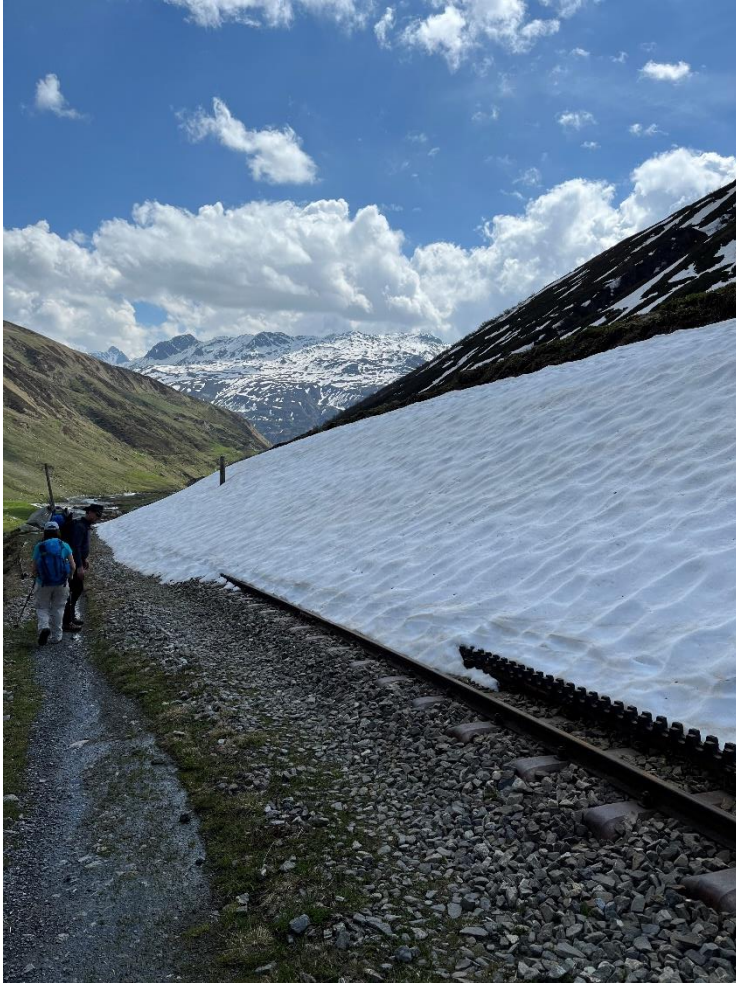
Die «übliche» Schneewächte im Steinstafel.
Foto: Patrick Smit.

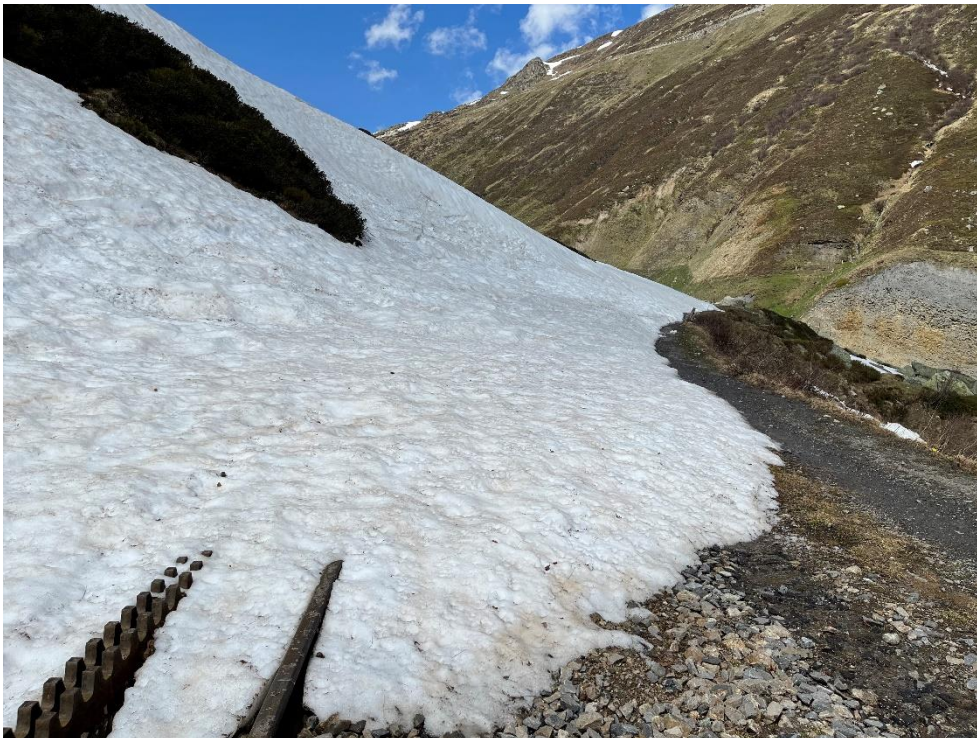
Blick vom Steinsäumli Richtung
Steinstafelviadukt. Im Gegen-
satz zu anderen Jahren ist die
Schneewächte geringmächtig.
Foto: Patrick Smit.

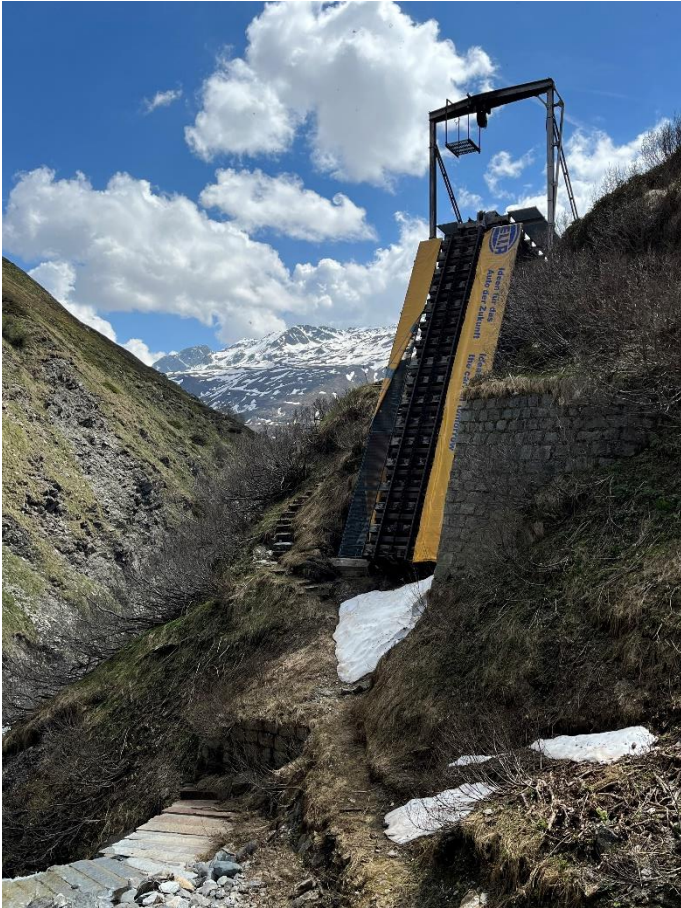
Das talseitige und mittlere Element der Steffenbachbrücke in Winterstellung.

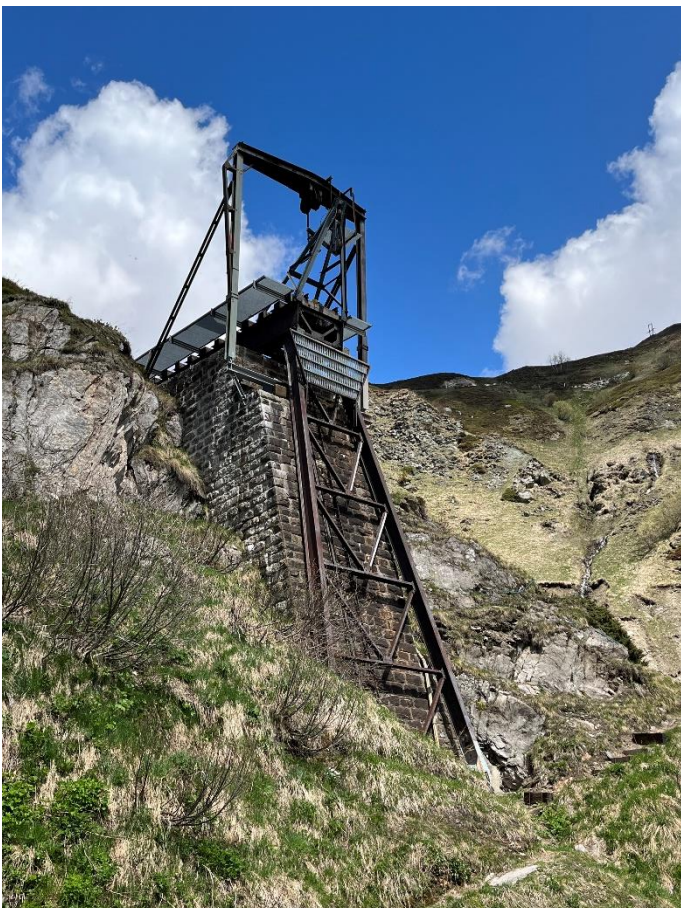
Das bergseitige Element der Steffenbachbrücke in Winterstellung.

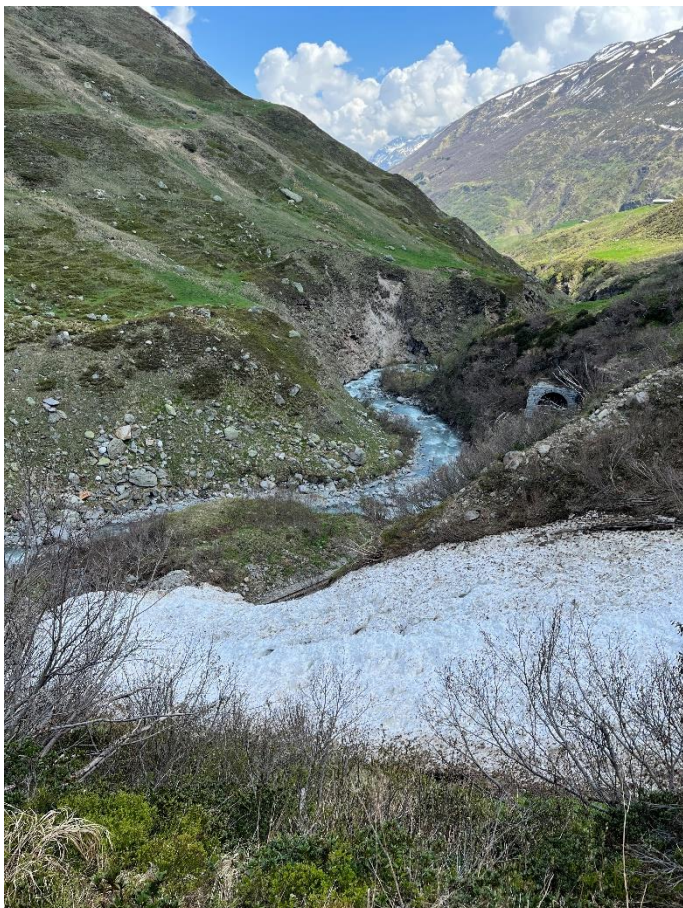
Die «übliche» Lawine zwischen Tunnel 1 und 2.
2019 betrug die Schneehöhe bis 18 m. Das bergseitige Portal des Tunnels lag damals unter 2 m Schnee.
Foto: Patrick Smit.

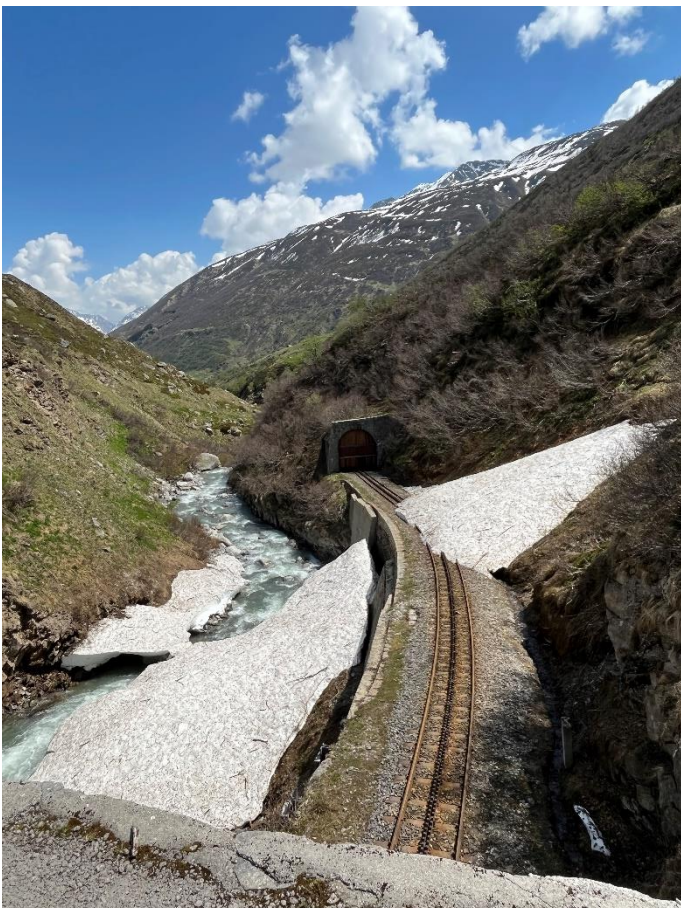
Der «übliche» Lawinenkegel zwischen Tunnel 2 und 3.
2018 hat diese Lawine das bergseitige Tor des Tunnels 3 eingedrückt und den Tunnel zu ca. $\frac{1}{4}$ mit Schnee verfüllt. Auch hier lag das bergseitige Portal des Tunnels damals unter 2 m Schnee.
Foto: Patrick Smit.

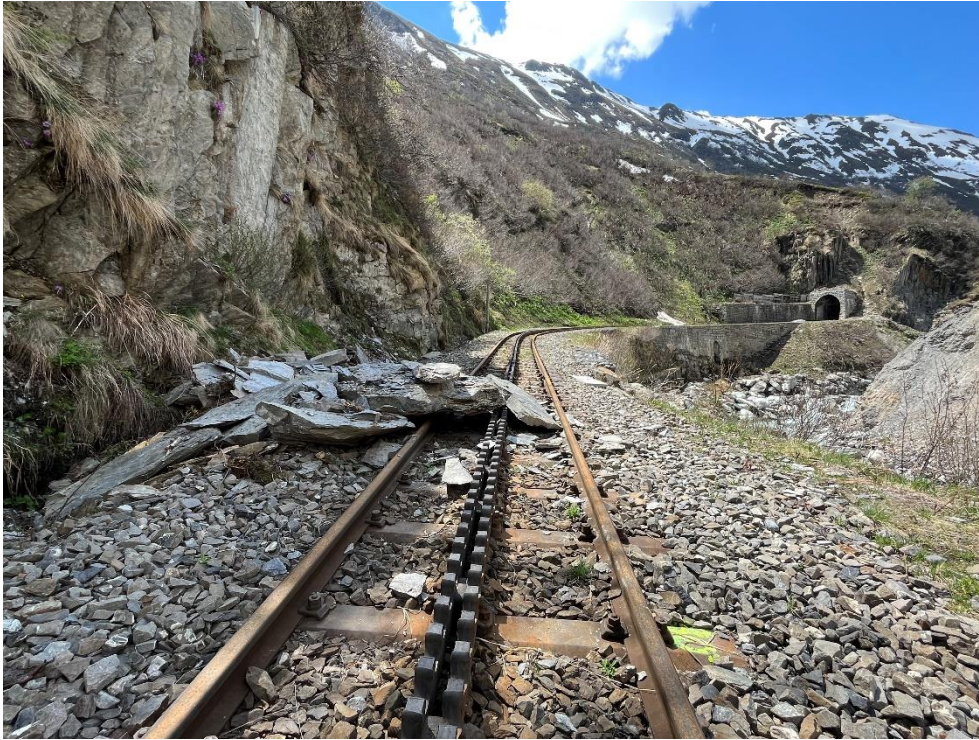
Das Gleis unterhalb des Tunnels 3 ist komplett schneefrei. Dafür haben sich an der «üblichen» Stelle erneut Schieferplatten gelöst und sind auf den Bahnkörper gefallen.
